Análise espacial da ocorrência de alagamentos e inundações na área urbana do município de Maracanaú-CE

Flooding's occurrence: a spatial analysis of an urban area in the municipality of Maracanaú-CE

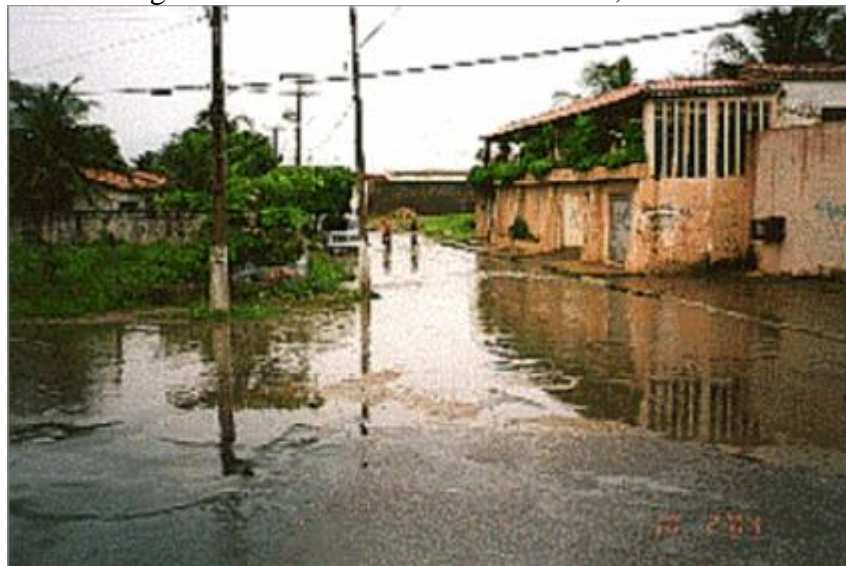
Figura 3 – Alagamento no bairro Novo Maracanaú, em fevereiro de 2004.

Na figura 3 podemos visualizar o alagamento que atingiu o bairro Novo Maracanaú. Relatos afirmam que houveram danos e prejuízos aos mais diversos setores da economia da cidade, tais como os serviços e o comércio (ALMEIDA, 2010).

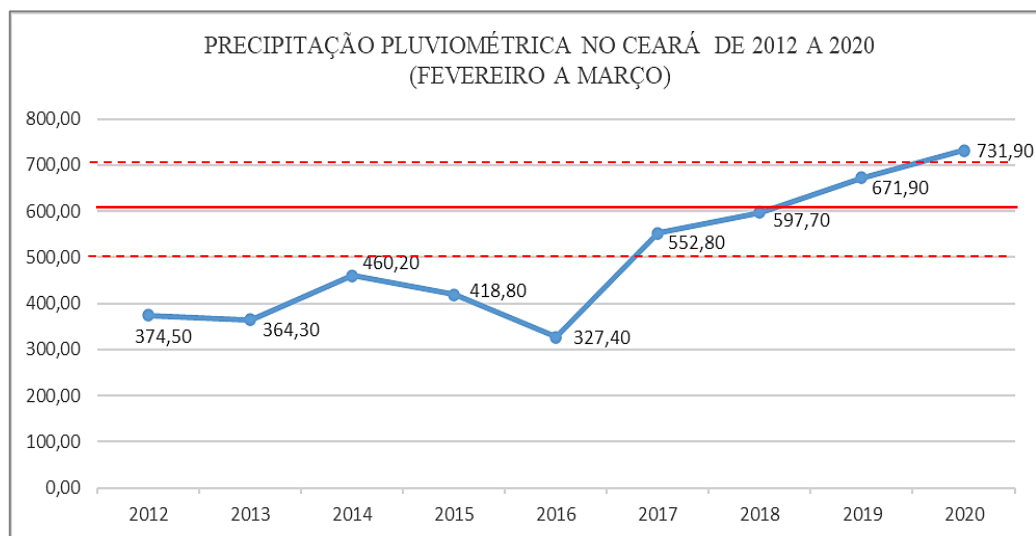
Figura 5 – Precipitação pluviométrica no Estado do Ceará de fevereiro à maio (2012-2020)

Além disso, podemos considerar também que no ano de 2017 o Estado do Ceará estava há seis anos (2012 a 2017) com registros de chuvas abaixo da média histórica. Já nos anos de 2018 e 2019 obteve precipitações em torno da média e em 2020 a precipitação foi considerada acima da média, conforme ilustra a figura 5.

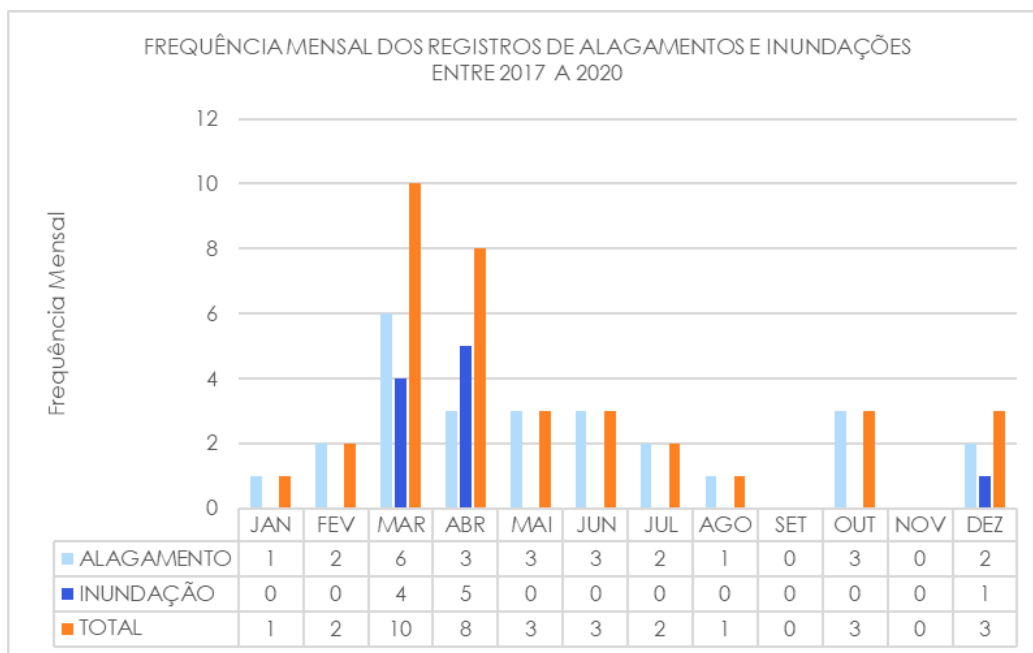
Figura 6 – Frequência mensal dos registros de alagamentos e inundações entre 2017-2020 em Maracanaú.

A Figura 6 apresenta a distribuição mensal dos eventos. A análise quantitativa mostrou que os meses de Março e Abril continham o maior número de eventos no total. Outros valores consideráveis de ocorrências de alagamentos foram registrados em abril, maio e junho, apresentando 3 registros mensais, respectivamente. Já as inundações também atingiram seu maior número de registros (4) no mês de março.

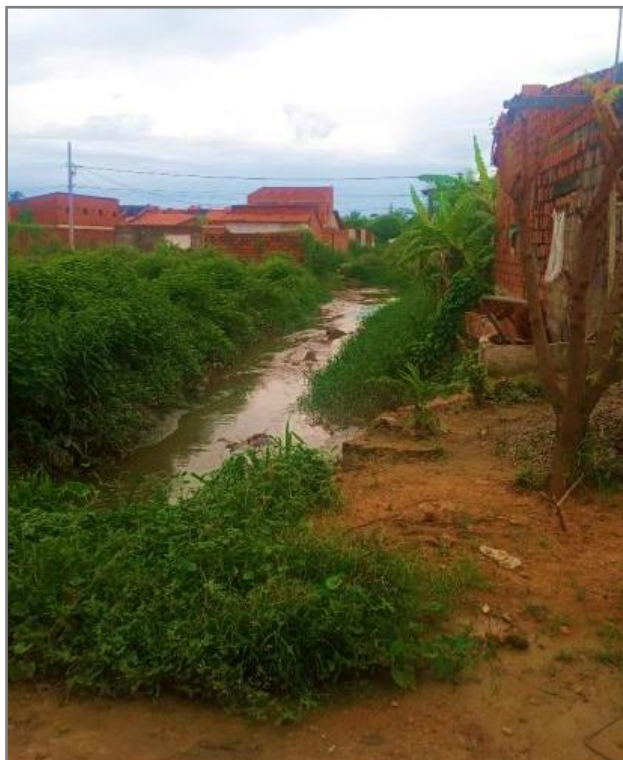
Figura 8 - Ocupações na planície fluvial do rio Maranguapinho em Maracanaú.

A realidade encontrada no município é de que muitos moradores construíram suas casas em ambientes de planície fluvial, como podemos visualizar na figura 8, justamente por serem

loais públicos e de fácil acesso. Contudo, tratam-se de ocupações irregulares, que ocorrem de forma desordenada, refletindo em problemas de drenagem e prejuízos à população ribeirinha.
