**INUNDAÇÕES SEVERAS NO  
MUNICÍPIO DE PALMARES-PE:  
UMA ANÁLISE COMPARATIVA  
PRELIMINAR DOS EVENTOS  
DE 2010 E 2017**

Citação: SILVA, L. L.; LISTO,  
F. L. R. INUNDAÇÕES  
SEVERAS NO MUNICÍPIO DE  
PALMARES-PE: UMA  
ANÁLISE COMPARATIVA  
PRELIMINAR DOS EVENTOS  
DE 2010 E 2017. **Revista  
GeoUECE (Online)**, v. 08, n.  
14, p. xx-xx, jan./jun. 2019.  
ISSN 2317-028X.

### SEVERE FLOODING IN PALMARES-PE: A PRELIMINARY COMPARATIVE ANALYSIS OF 2010 AND 2017 EVENTS

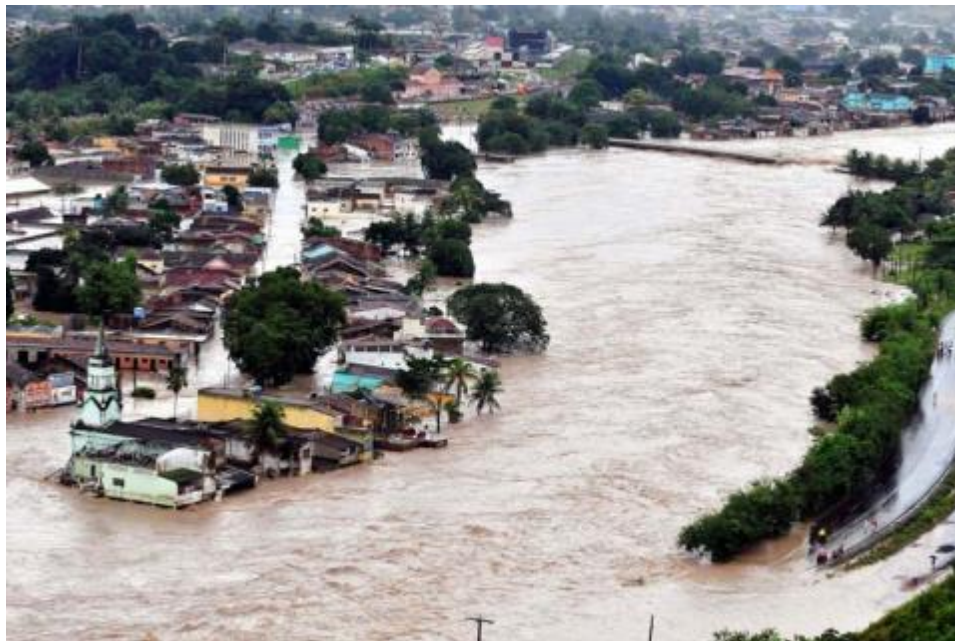
**Figura 1** – Cidade dos Palmares - PE, durante enchente do Rio Una dia 19/06/2010.

Em junho de 2010 algumas cidades localizadas na Zona da Mata Sul do estado de Pernambuco, como por exemplo, o município de Palmares (Figura 1), sofreu com inundações de grande proporção ao longo da bacia do rio Una, cujas nascentes ocorrem no município de Capoeiras (agreste do Estado). Após sete anos (maio de 2017), Palmares, ainda em processo de reestruturação dos desastres de 2010, foi novamente afetada por inundações severas registrando perdas materiais, econômicas e de vidas.

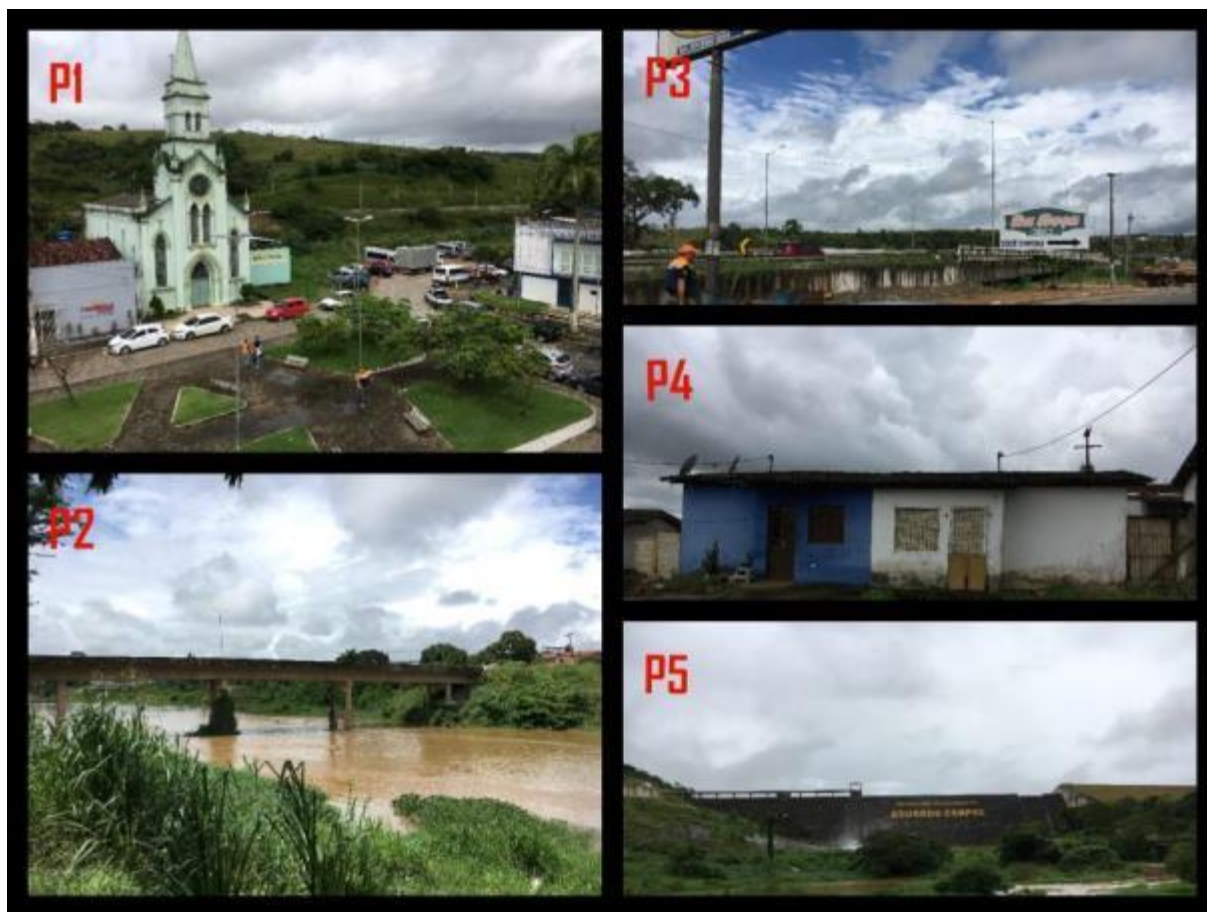
**Figura 3 – Localidades visitadas durante os trabalhos de campo**

O objetivo dos trabalhos de campo foi confrontar os dados obtidos nos mapas com o cenário encontrado nos pontos visitados em conjunto com os relatos dos integrantes da Defesa Civil. Isso possibilitou verificar se durante as inundações os pontos visitados foram afetados e quais danos foram causados. O estudo de campo registrou fotos, coordenadas, altitude, informações gerais sobre danos e ações de revitalização pós inundações em cinco diferentes pontos: P1 – Praça Ismael Gouveia; P2 – Viaduto Lucia Paiva; P3 – BR 101 (próximo a entrada do município); P4 – Bairro Quilombo I e P5 – Barragem Serro Azul (Figura 3).

Os pontos P1 ao P3 estão inseridos na área urbana inundada, nos quais os dados obtidos nessa etapa do trabalho de campo ajudaram a compreender os eventos e os impactos causados. Os pontos P4 e P5, além de estarem fora da área inundada, trazem dados importantes para a pesquisa sobre as ações preventivas e a reparação das perdas após o evento de 2010.

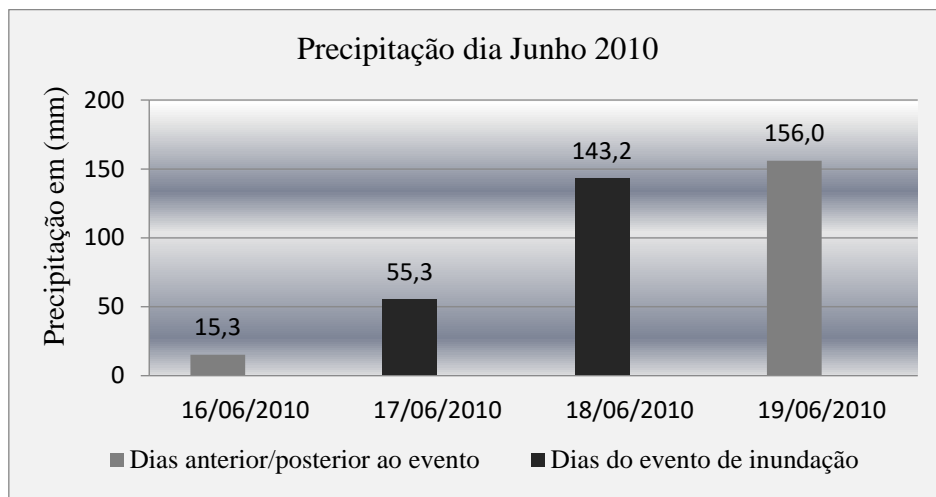
**Gráfico 3 – Acumulado de chuva por dia inundação 2010 Palmares (PE)**

Ao comparar o primeiro dia antecedente a cada evento de 2010 e 2017 (Gráfico 3 e Gráfico 4) percebe-se que o índice de precipitação é praticamente igual (em torno de 15 mm). No entanto, apesar de apresentarem a similaridade no primeiro dia, a evolução do fenômeno ocorreu de forma distinta, ou seja, em 2010 houve um aumento da pluviosidade (para 55,3 mm) e em 2017, além de ter uma baixa no primeiro dia com registro de inundação (13,1 mm), a precipitação foi menor com relação a 2010. A partir dessas características é possível inferir que o comportamento do DOL desde a sua gênese até a dissipação foi diferente sobre a região de Palmares para ambos os eventos.

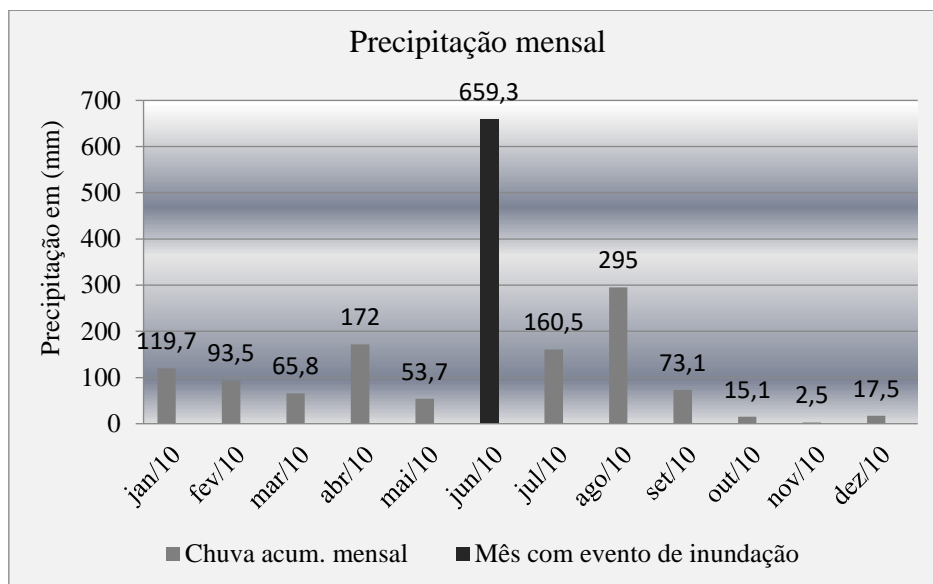
**Gráfico 5** – Chuva acumulada mensal para o ano de 2010 Palmares (PE)

O Gráfico 5 e o Gráfico 6 apontam que durante todo o ano o volume acumulado de chuvas é bastante irregular, isto é, em sua maioria o volume total

precipitado fica abaixo da média esperada para aquele mês. Considerando que a DOL é um fenômeno comum no período de maio a agosto em Pernambuco e do leste do Rio Grande do Norte ao nordeste da Bahia e têm por característica provocar fortes chuvas, tais gráficos apontam que para este período em ambos os anos houve os maiores registros de chuva, se comparado aos outros meses do ano. Dessa forma, nos três meses finais de cada ano manteve-se certo padrão, registrando chuvas menos expressivas, sendo possível afirmar que nesse período o município passou por uma longa estiagem.

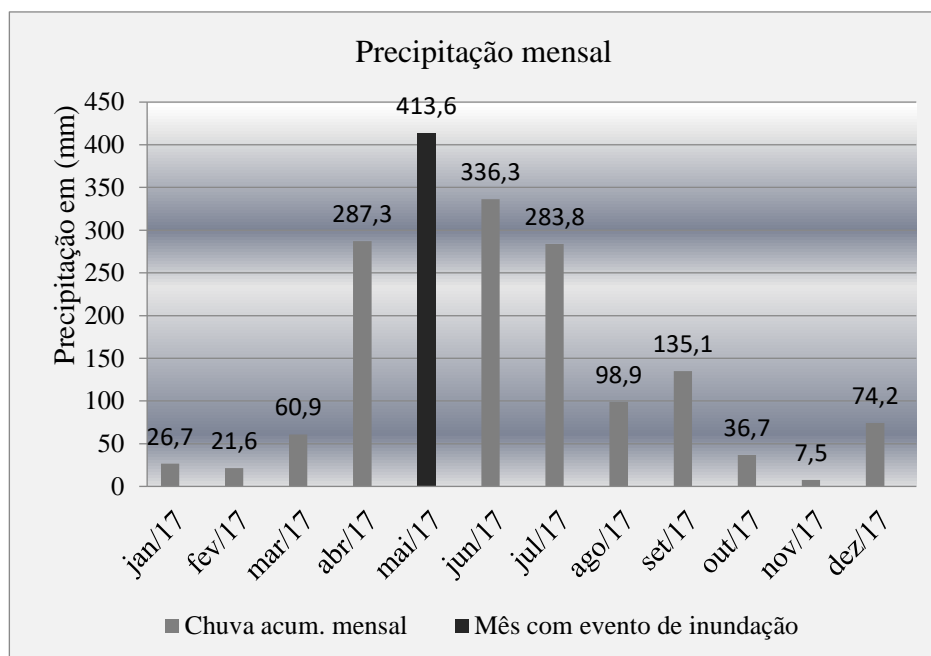
**Gráfico 6** – Chuva acumulada mensal para o ano de 2017 Palmares (PE)

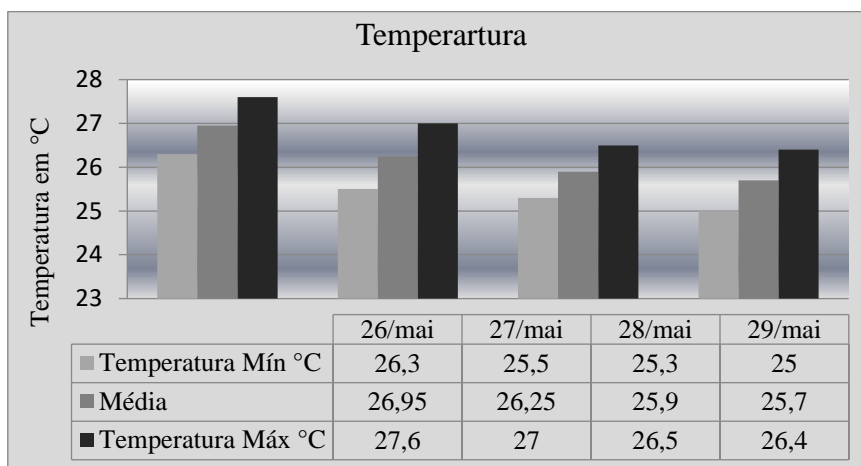
**Gráfico – 8** Temperaturas registradas dias do evento em 2017

Dentre os dados climatológicos analisados, as temperaturas médias registradas em Palmares durante os eventos de inundação se mantiveram bastante estáveis. As médias de 2010 (Gráfico 7) indicam que as variações entre a mínima e a máxima não foram expressivas, apresentando diferença de no máximo 1,5°C. Já para 2017 (Gráfico 8), se observa uma elevação mais significativa das temperaturas com a maior variação (2,5°C).

Nota-se, assim, que em 2010 as temperaturas se mantiveram mais baixas, ou seja, a incidência de radiação sobre a superfície foi menor. Esses dados de temperatura tem relação direta com os de precipitação, de forma que o DOL foi mais intenso produzindo maior nebulosidade por meio de chuvas mais intensas que bloquearam de forma mais efetiva a radiação incidente. No evento de 2017, percebeu-se o oposto, uma vez que há um DOL atuando de forma menos intensa, gerando menor nebulosidade sobre a região, o que justifica chuvas menos intensas e temperaturas mais elevadas.

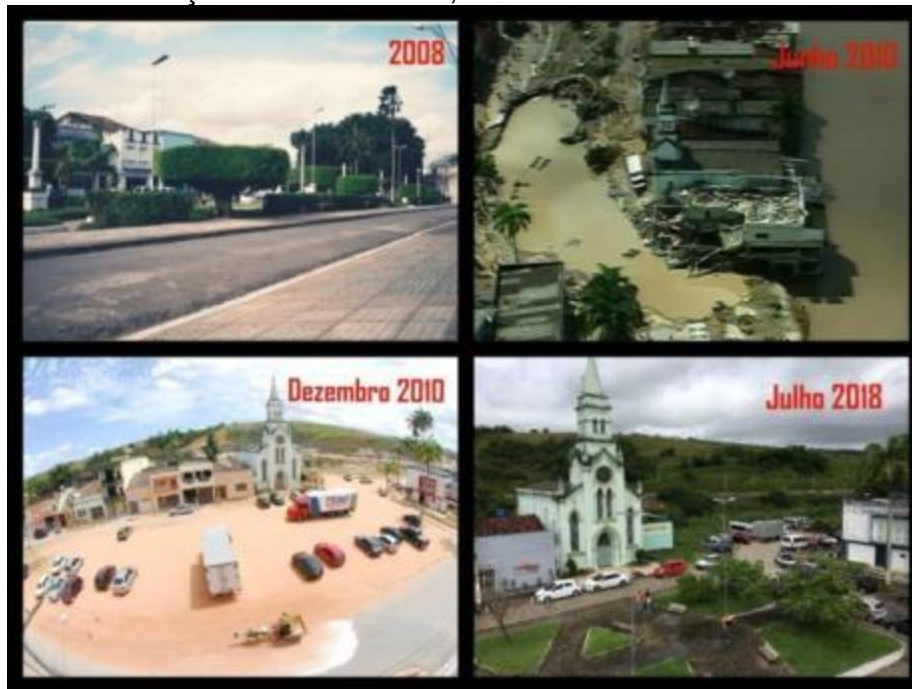
**Figura 4** – Imagens comparativas antes e após os eventos de inundação na Praça Ismael Gouveia, centro de Palmares-PE

Em 2010, a estrutura urbana de Palmares foi severamente comprometida, no qual, diversos pontos da cidade ficaram irreconhecíveis durante a inundação e após o nível da água baixar. Comércio, residências, escolas e hospitais foram afetados e a inundação teve uma repercussão nacional bastante significativa. Frente a esse cenário houve uma mobilização do poder público nas esferas municipal, estadual e federal para reestruturação do município, ou seja, a reconstrução de imóveis e de áreas públicas ex. praças e

a realização de obras preventivas contra futuras inundações. Entretanto, conforme já demonstrado, sete anos depois (2017), novos episódios de inundação voltaram a ocorrer causando diversas perdas econômicas e sociais, conforme se pode observar nas Figuras 4 à 7.

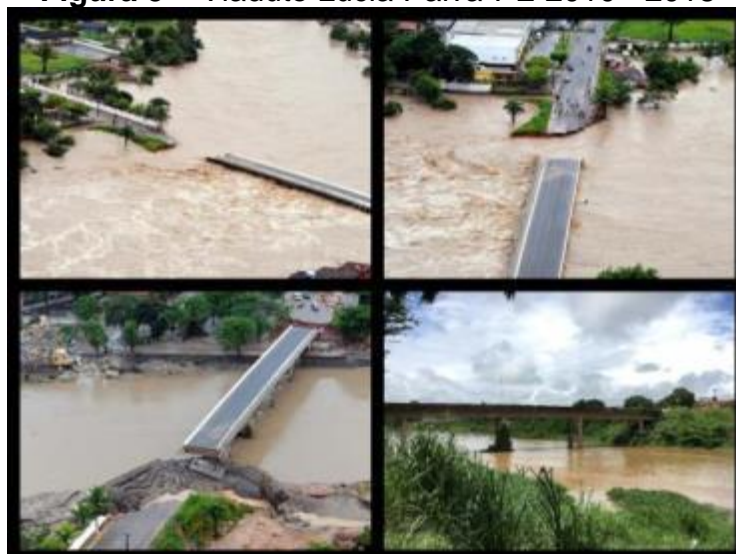
**Figura 5** – Viaduto Lucia Paiva-PE 2010 - 2018

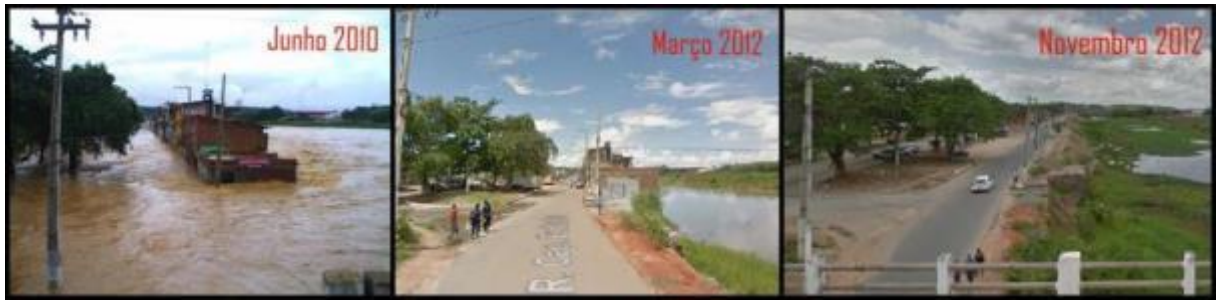
**Figura 6** – Rua Cap. Pedro Ivo, vista sobre o viaduto Lucia Paiva

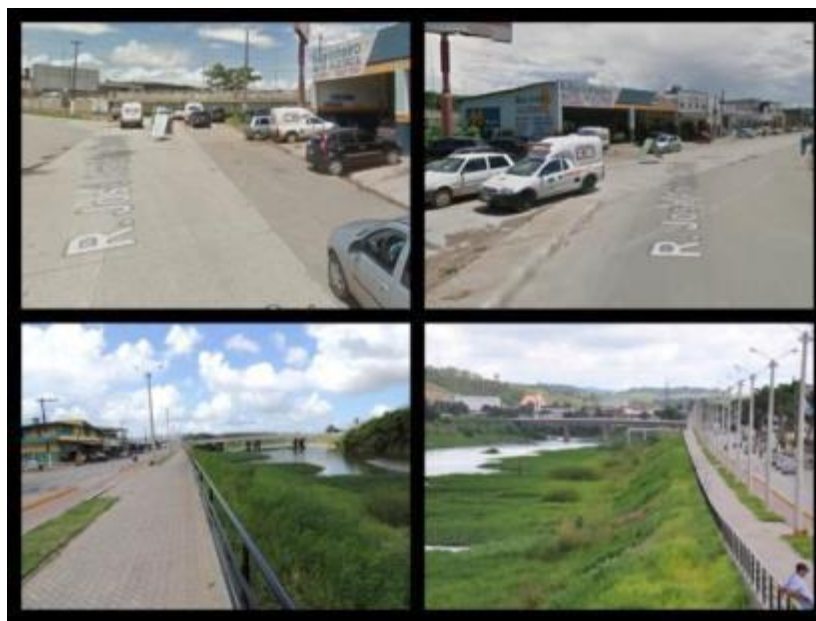
**Figura 7** – Ocupação as margens do rio Una, atual Orla Poetas dos Palmares
