**MAPEAMENTO DE
VOÇOROCAS E DO RISCO DE
EROSÃO EM ÁREA URBANA
NO OESTE DO ESTADO DO
MARANHÃO**

Citação: MACEDO, L. T. S.;
MORAES JÚNIOR, J. L. S.;
SANTOS, A. L.; FARIAS
FILHO, M. S. MAPEAMENTO
DE VOÇOROCAS E DO
RISCO DE EROSÃO EM
ÁREA URBANA NO OESTE
DO ESTADO DO MARANHÃO.
Revista GeoUECE (Online), v.
08, n. 14, p. xx-xx, jan./jun.
2019. ISSN 2317-028X.

MAPPING OF GULLY AND THE RISK OF EROSION IN URBAN AREA IN THE WEST STATE OF MARANHÃO

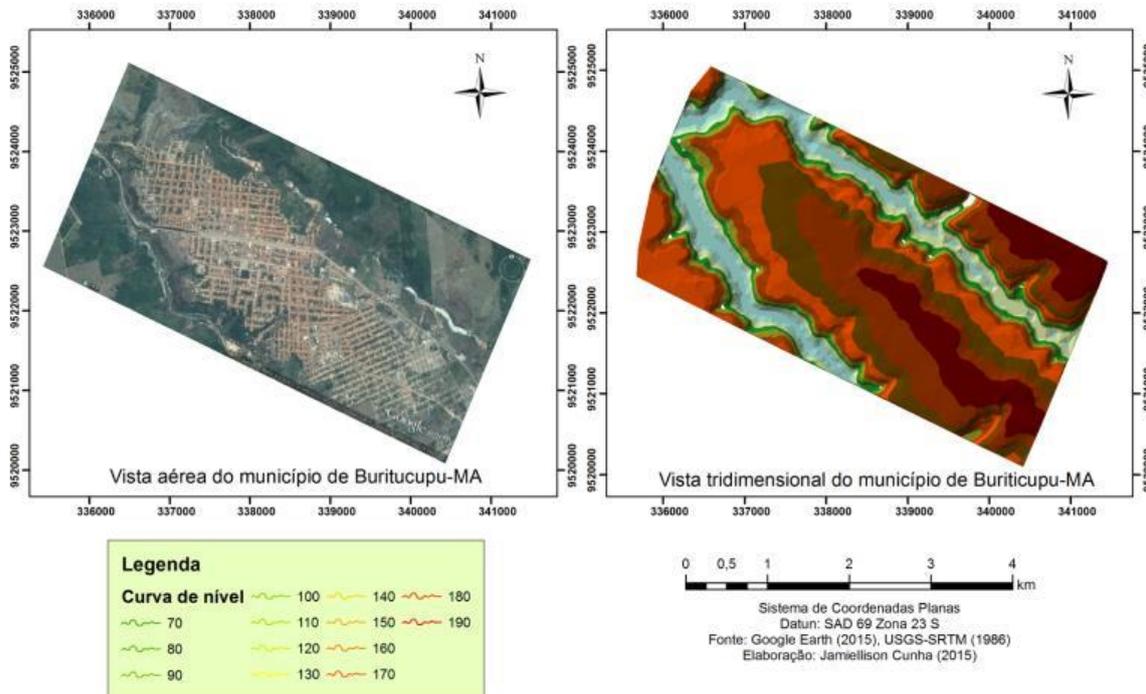
Os processos erosivos encontrados na cidade estão instalados em locais de ruptura de declive da borda do platô (**Figura 02**), onde a cidade está instalada.

Figura 02: Modelo Digital de Elevação da área da sede municipal de Buriticupu, demonstrando a grande diferença de cota entre o platô em que o sítio da cidade foi instalado em comparação às áreas de expansão urbana.

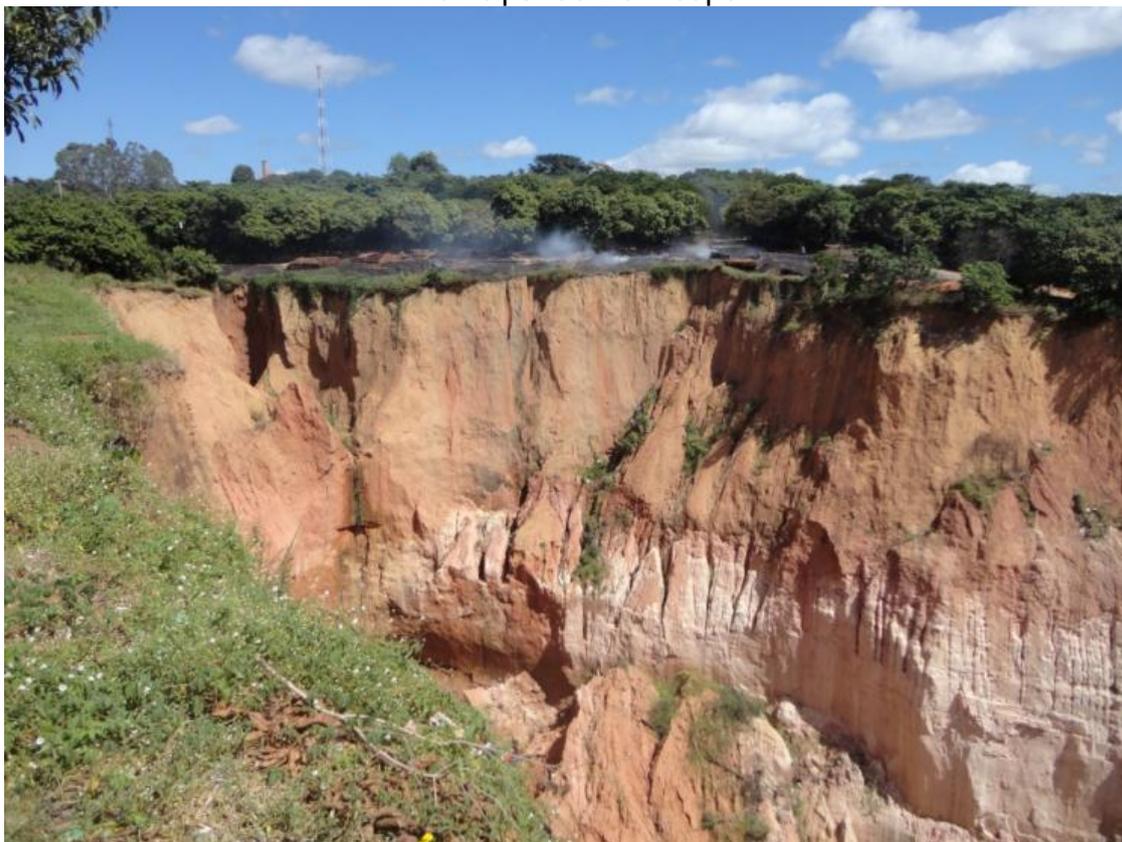
A feição erosiva estudada enquadra-se como erosão do tipo voçoroca, isto é, desenvolveu-se pela ação do escoamento superficial concentrado proveniente da área urbana (**Figura 03**), associado ao lançamento das águas pluviais, de forma inadequada, diretamente na cabeceira de drenagem, atingindo o lençol freático.

Figura 03: Vista frontal da voçoroca situada no bairro Santos Dumont, sede municipal de Buriticupu

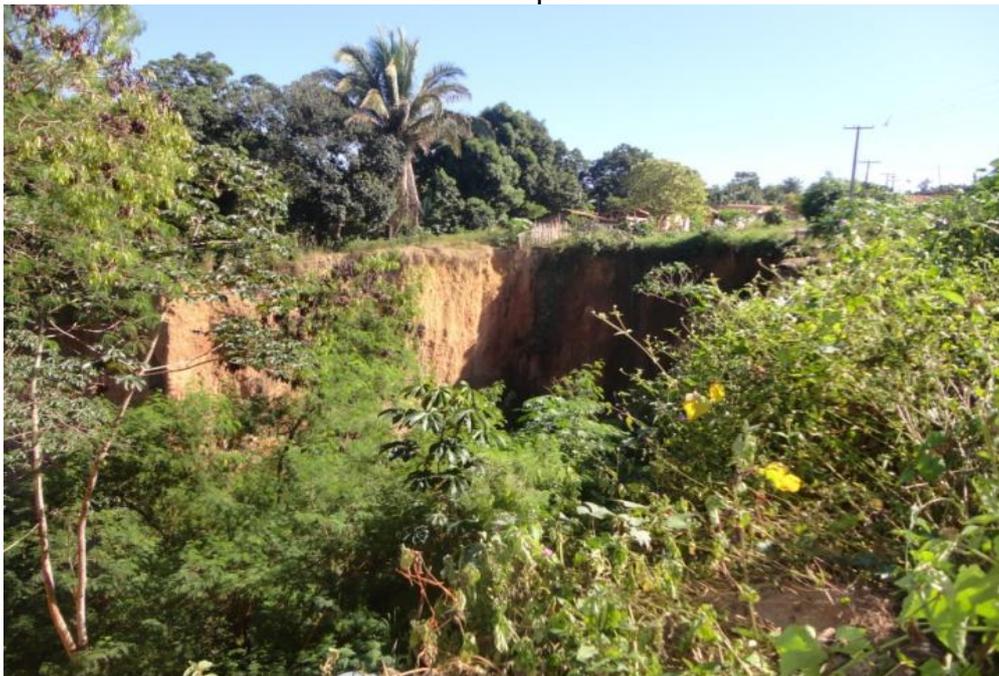
Durante a realização de visitas ao bairro Caeminha, foi possível ouvir relatos interessantes de um dos moradores da localidade (senhor Antônio Brito dos Santos, 2016), afirmando que morou dez anos na área considerada de risco e há mais ou menos cinco anos teve sua residência destruída pela voçoroca. Ele também declarou que após a retirada de lateritas para a construção civil na área do bairro o processo de crescimento da voçoroca intensificou (**Figura 04**).

Figura 04: Vista da voçoroca situada no bairro Caeminha, sede municipal de Buriticupu.

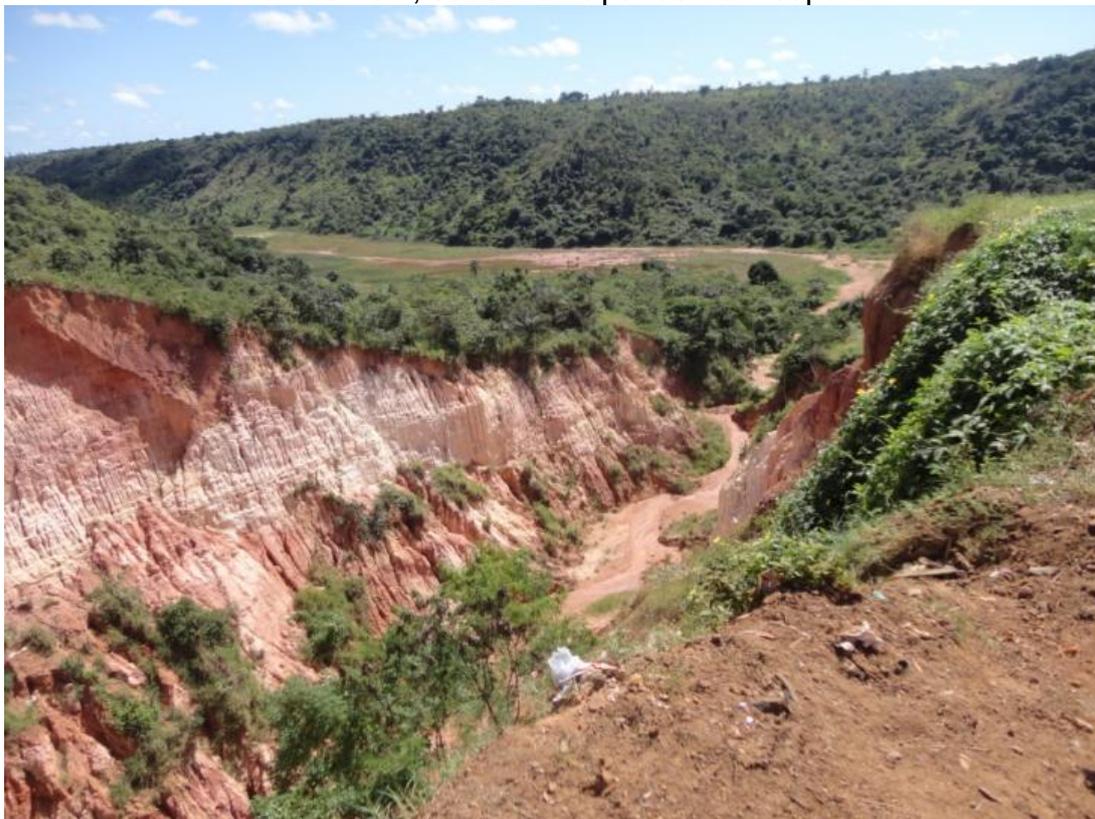
No bairro Santos Dummont, o processo erosivo assoreou um grande curso d’água conhecido como açude Vila Nova, que a comunidade utilizava para as atividades domésticas, pesca e lazer (**Figura 05**). Nesse mesmo bairro, Guiomar (2015) informou que “determinados moradores que tiveram suas residências destruídas pela voçoroca receberam outras na Vila Isaías e os outros foram para uma área de ocupação irregular no Bairro Portelinha”. Pessoas de baixa renda que não querem e muitas outras não têm para onde irem, relatam que durante o inverno a terra treme (terremoto a tectônico) e escutam os barrancos caindo e todos ficam apavorados.

Figura 05: Vista da voçoroca e do açude Vila Nova situada no bairro Santos Dumont, sede municipal de Buriticupu.

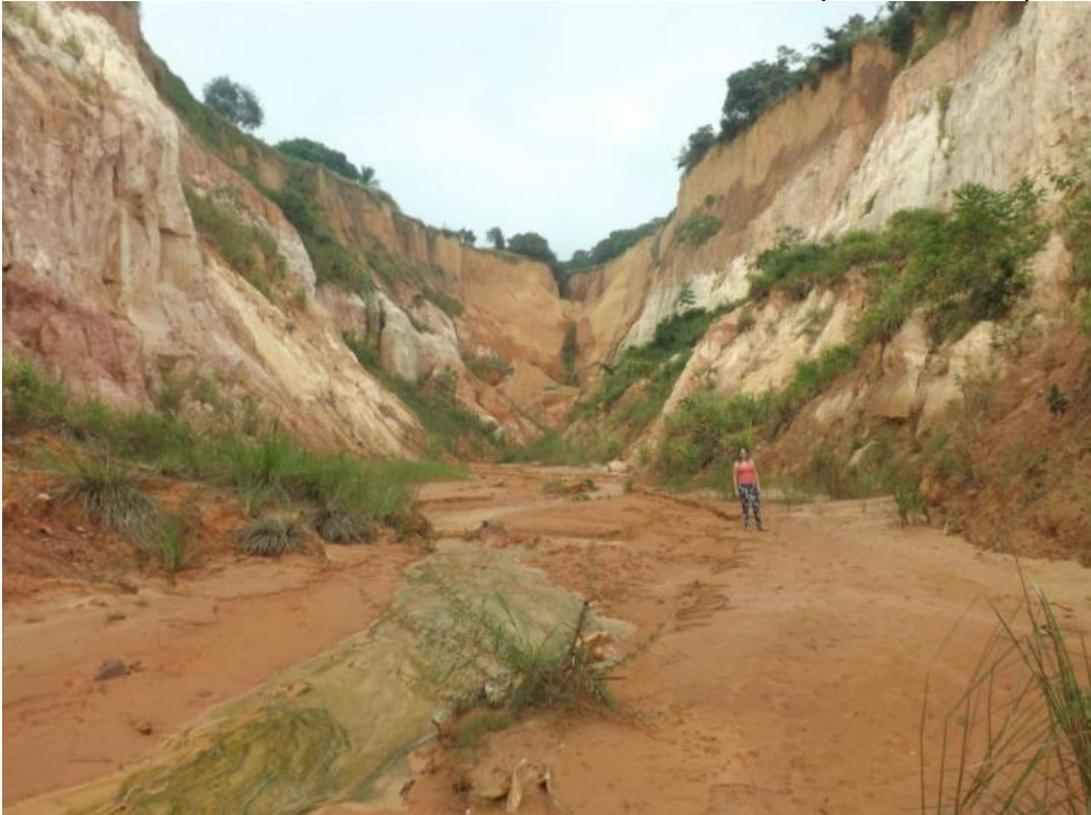
Com base no exposto, constatou-se que a degradação do solo por erosão na localidade se deu a partir de um conjunto de características presentes na área de estudo. A inclinação do terreno, somada aos expressivos índices pluviométricos são os principais agentes geomórficos. Sendo assim, o desenvolvimento e aumento da erosão no local se deram a partir do desmoronamento do material em razão de intensos episódios de chuva que culminaram em mais desmoronamentos e no transporte de material, assoreando o Açude Vila Nova (**Figura 06**).

Figura 06: Vista da voçoroca e do material sendo carregado para o açude Vila Nova situado no bairro Santos Dumont, sede municipal de Buriticupu.

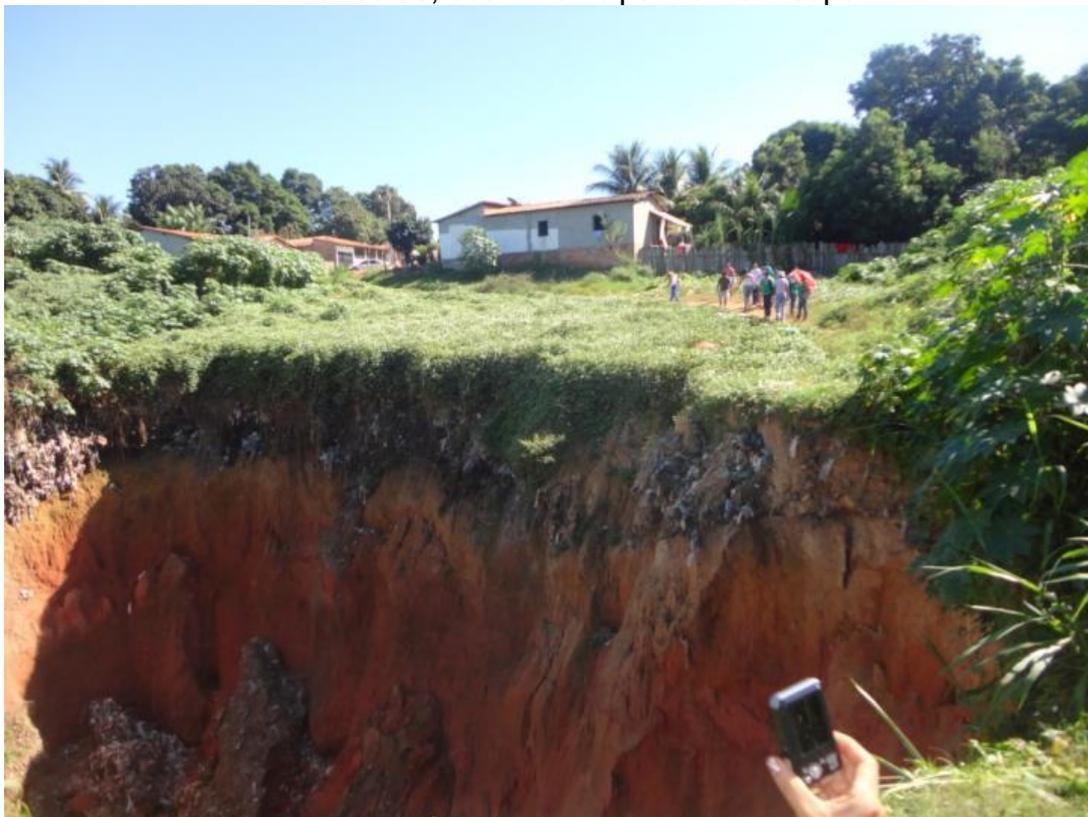
As voçorocas de Buriticupu em geral também são utilizadas como depósito de resíduos sólidos (**Figura 07**) que é gravíssimo porque prejudica o solo e a saúde. Essa voçoroca, por alguns anos foi utilizada como depósito de resíduos sólidos da cidade, o que pode ser observado a partir da camada sobreposta ao solo (depósito tecnogênico) no talude erosivo. Cabe ressaltar, que o acúmulo desses resíduos no interior e bordas das voçorocas, instabilizam ainda mais as incisões, uma vez que os materiais orgânicos armazenam quantidade expressiva de água junto à superfície, tornando os solos mais friáveis ou promovendo solifluxão. Os materiais inorgânicos, por sua vez, em sua grande maioria são impermeáveis, o que contribui para acúmulo e escoamento rápido das águas pluviais, fato que também resulta no desalojamento de sedimentos, ou seja, no incremento da erosão.

Figura 07: Vista da voçoroca com resíduos sólidos do antigo lixão situada na Vila Isaías, sede municipal de Buriticupu.

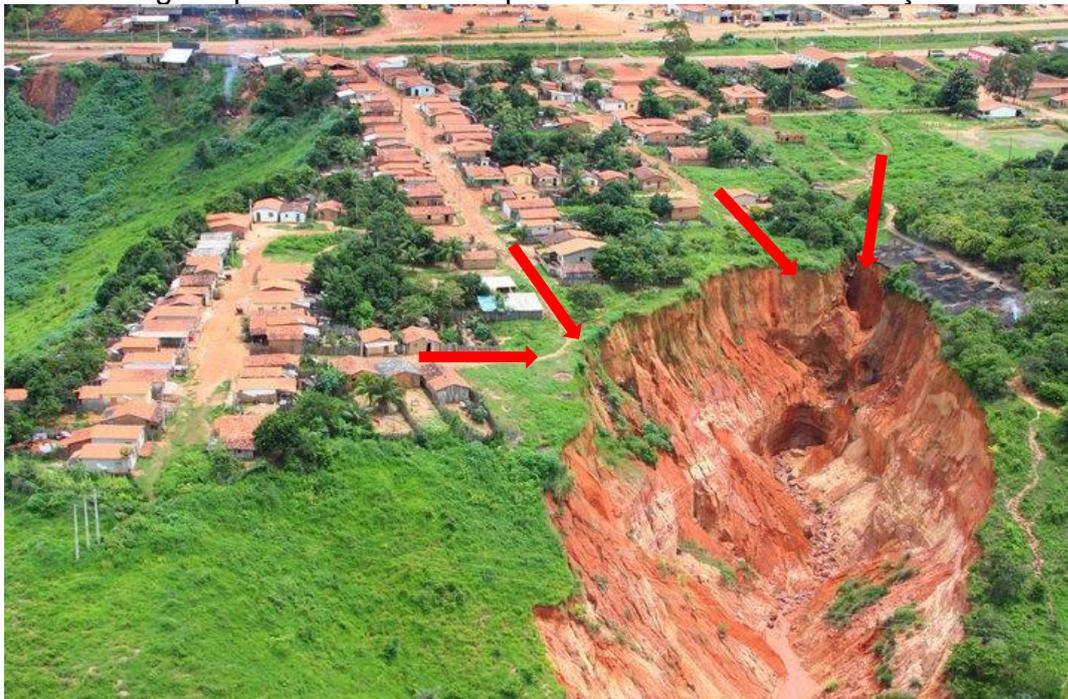
Um problema adicional é que toda a água pluvial e de esgotamento é canalizada para as bordas das voçorocas, tornando-as mais instáveis e dinâmicas (**Figura 08**).

Figura 08: Vista aérea de voçoroca situada no bairro Santos Dumont, sede municipal de Buriticupu, com indicação do sentido de escoamento superficial das águas pluviais e servidas para as bordas ativas da feição erosiva.

urbano com infraestrutura adequada; zoneamento sobre áreas de risco; realizar obras de controle de erosão como construção de arrimo, terraceamento e disciplinar águas superficiais através de sistemas eficientes de drenagem; trabalhos de educação ambiental que devam atingir toda a população; fiscalização efetiva dos órgãos do poder público municipal.

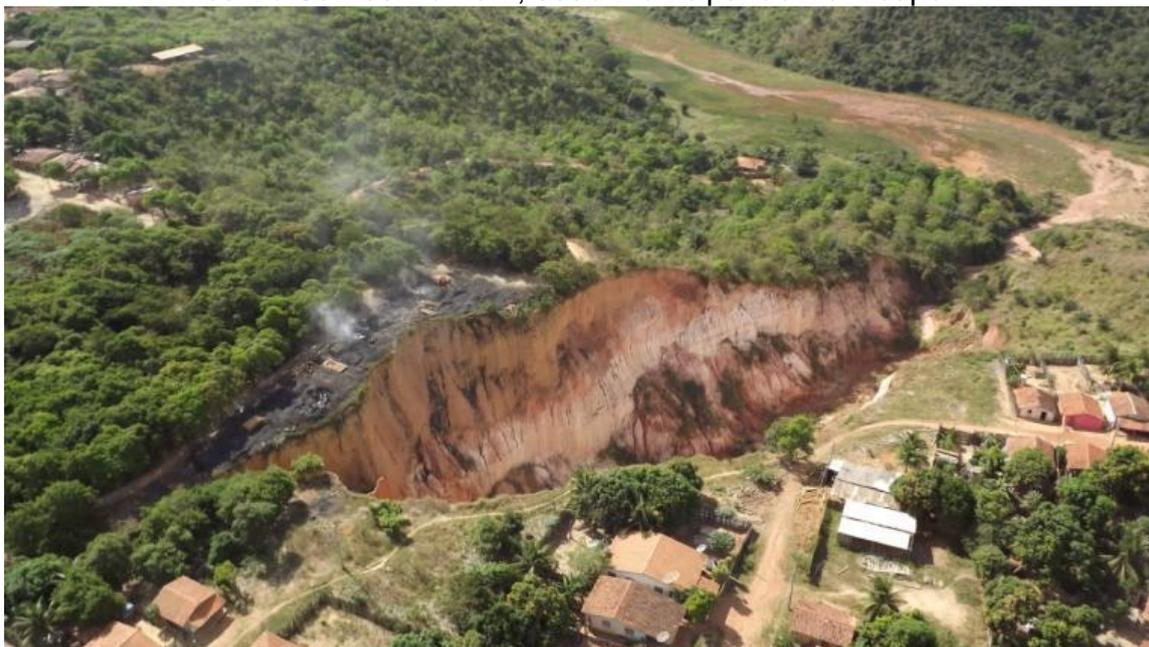
Além dos fatos citados, observa-se na borda da voçoroca da Vila Santos Dumont vários fornos de carvão vegetal que geram desmatamento, tanto para a limpeza da área para instalação quanto para extração de madeira usada como combustível (**Figura 09**). Tal problemática expõe ainda mais os solos à erosão pela desestabilização da borda e aumento do fluxo superficial.

Figura 09: Vista aérea dos fornos de carvão vegetal e da voçoroca situada no bairro Santos Dumont, sede municipal de Buriticupu
